PORTLAND
ÇİMENTOSU
ESASLI
MALZEMELERDE
SÜLFAT ATAĞI
MEKANİZMASI
VE ETKİLERİ

TÜRKÇİMENTO

TÜRKÇİMENTO, 2025

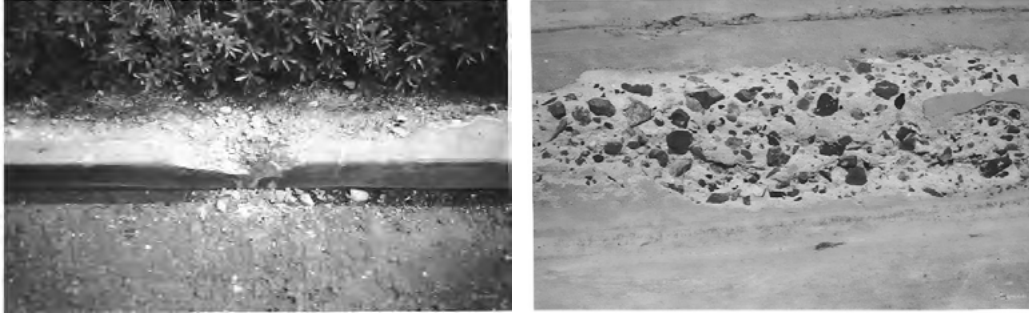
Şekil 2. Yeraltı suyunda bulunan Na ve Mg esaslı sülfat tuzlarına maruz kalan beton bordürlerde görülen yüzey bozulması (Sodyum sülfat çiçeklenmesi) [36]

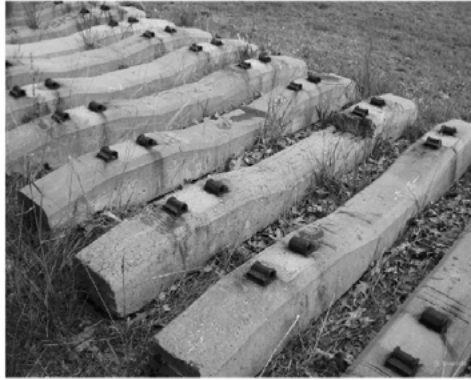
Şekil 3. Hasarlı ve hasarsız demiryolu traversleri [36]

Şekil 3, ASR veya ısı kaynaklı sülfat atağı veya her ikisi tarafından hasar gördüğü iddia edilen bir demiryolu traversini göstermektedir. Traversin omuzlarındaki desene veya harita çatlamasına (a) ve ray omuzları arasındaki uzunlamasına çatlaklara (b) dikkat ediniz. Benzer çatlama örüntüsü büyük boyutlu prefabrik kirişlerde ve diğer yapılarda (aynı zamanda ASR ve ısı kaynaklı iç sülfat atağı; Şekil 5) gözlemlenmiştir. Betonda alkali reaktif agrega bulunmamasına rağmen benzer harita çatlamasının fark edildiği ancak iç sülfat atağının açıkça gösterildiği bildirilen en az bir vaka bulunmaktadır. Bu gözlemler şaşırtıcı değildir, çünkü hacimsel genleşmenin tüm vakalarında çatlaklar her zaman gerilimlere tercihen paralel olacaktır.

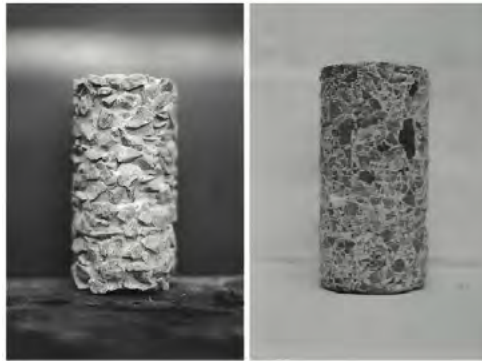
Şekil 4. Sülfürik asitle muamele edilmiş laboratuvar beton numuneleri [36]

- a) Dolomitik (asitte çözünür) agrega içeren numune ve
b) Silisli (çözünmeyen) agrega içeren numune

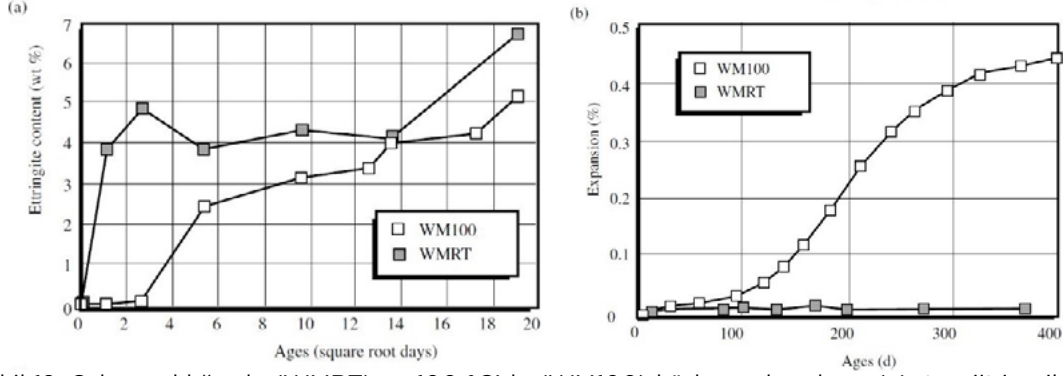
Şekil 12. Oda sıcaklığında (WMRT) ve 100 °C'de (WM100) kürlenmiş harçların (a) etrenjit içerikleri ve (b) genleşmeleri [36]

Yang ve çalışma arkadaşları tarafından yayımlanan laboratuvar harç prizmaları verileri, ısıyla kürlenen kontrol prizmaları arasındaki genişleme ve etrenjit gelişim oranındaki farklılıkları Şekil 12'de belirtildiği gibi açıkça göstermektedir [86]. Kontrol numuneleri önemli bir genişleme göstermezken, 100°C'de on iki saat ısıtılan numunelerin genişmesi doksan gün içinde başlamış ve bir yıl içinde tamamlanmıştır. Oda sıcaklığında kürlenen numunelerde etrenjitin çoğu hidratasyonun ilk aşamalarında (yedi gün içinde) oluşurken, ısıyla işlenmiş numunelerde etrenjit ısı işleminden hemen sonra tespit edilememiştir. Etrenjitin saptanabilir düzeyde oluşumu, ancak oda sıcaklığında su içerisinde tutulmasından yaklaşık yedi gün sonra başlamış ve daha sonra artmaya devam etmiştir. Oluşan etrenjitin genel miktarı ısıyla işlenmiş numunelerde her zaman daha düşük görünmektedir. Diğer araştırmacıların gözlemleriyle uyumlu olarak, soğutulduktan sonra etrenjit oluşumu genellikle ölçülebilir

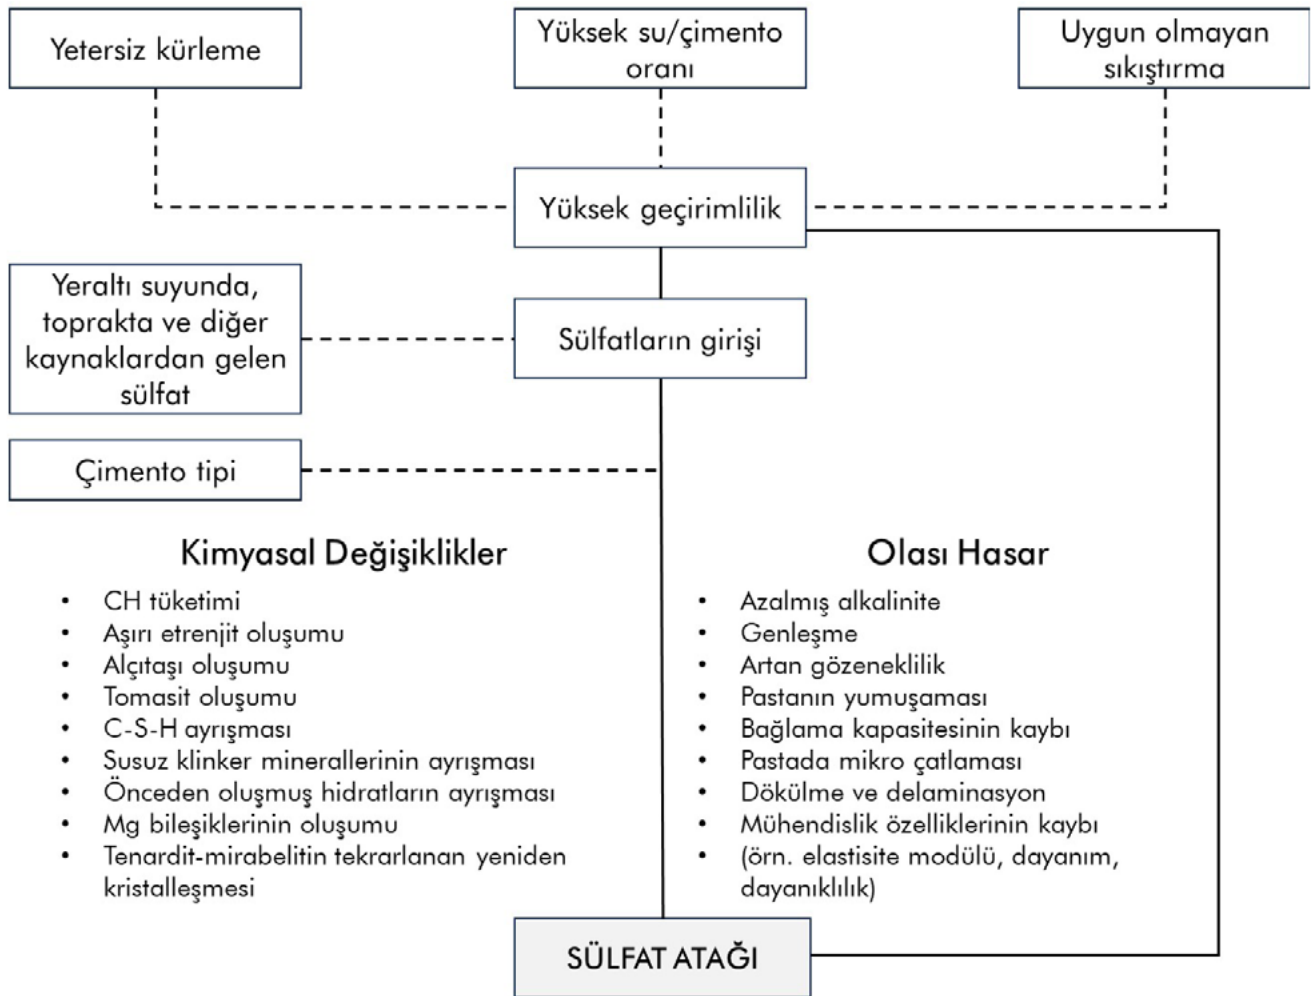
Şekil 16. Dış sülfat atağıyla ilgili sorunların özeti [36]

İç sülfat atağına benzer şekilde, dış sülfat atağına ilişkin çok fazla vaka bildirilmemiştir. Literatürde bildirilenler çoğunlukla uygun beton uygulamasının temel ilkelerinden bazılarının ihlal edildiği vakalar olarak görülmektedir. Birincil ihlaller aşırı su-çimento ve yetersiz veya uygunsuz kürlenme ile ilgilidir ve bu da dış sülfat iyonlarının açık gözenek yapısı aracılığıyla gözenekli betona nüfuz etmesine olanak tanımaktadır. Dış sülfat atağıyla ilgili sorunların kısa bir özeti Şekil 16'da verilmiştir.

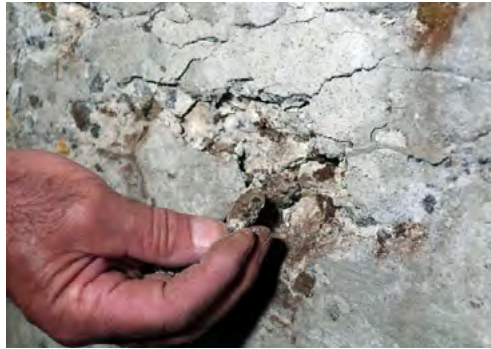
Şekil 17. Betonda pirotin kaynaklı hasar [173]

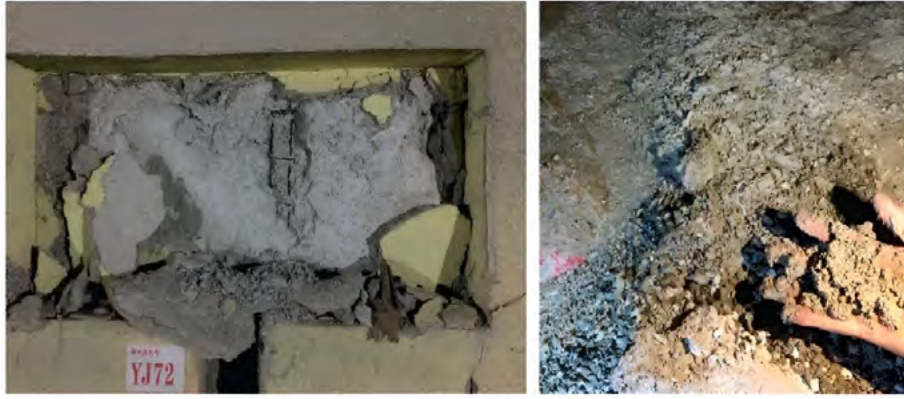
Şekil 19. Aşınmış tünel kaplama betonunun fotoğrafları [181]
